## BILDER AUS VERGANGENHEIT UND GEGENWART

### Mamoun Fansa

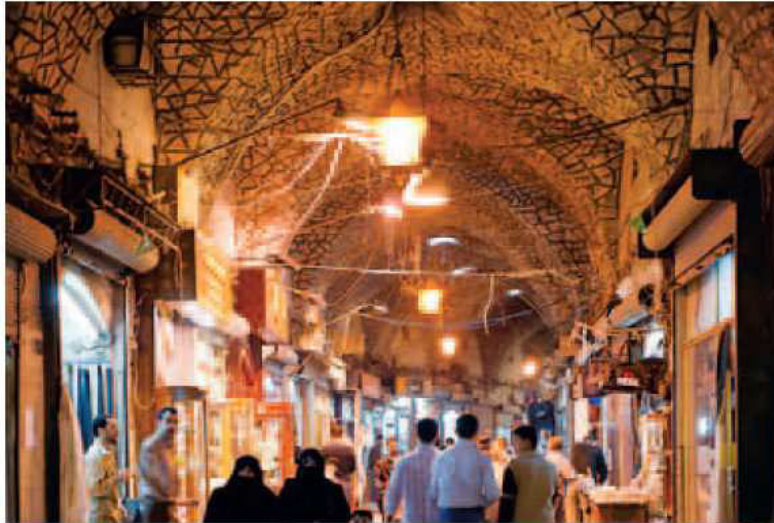
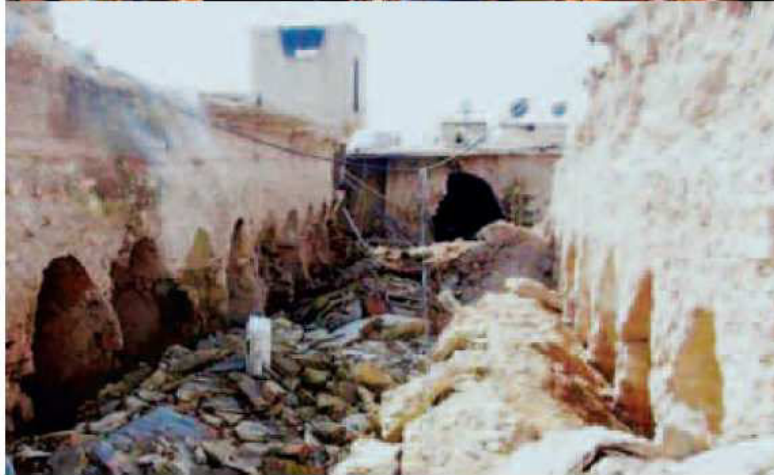
Abb. 7 Der gesamte Basar der Innenstadt wurde zu unterschiedlichen Zeiten stark zerstört. Oben: Textilbasar. Unten: Zusammengebrochene Deckenkonstruktionen. Diese Art von Konstruktion ist sehr selten und schwer zu errichten. Dies wird sicherlich beim Wiederaufbau Probleme bereiten.

Nach den uns vorliegenden Informationen und Bildern sind zahlreiche Basare und Straßen zum Teil völlig zerstört. Die bekannten Deckenkonstruktionen sind zusammengebrochen, die kleinen Läden sind entweder durch Bombardierung oder durch Brände vollkommen vernichtet worden. Die so genannte Persische Küche samt der nahe liegenden Moschee und der gegenüberliegenden Karawanserei Khan al-Wazir sind ebenfalls erheblich beschädigt worden.

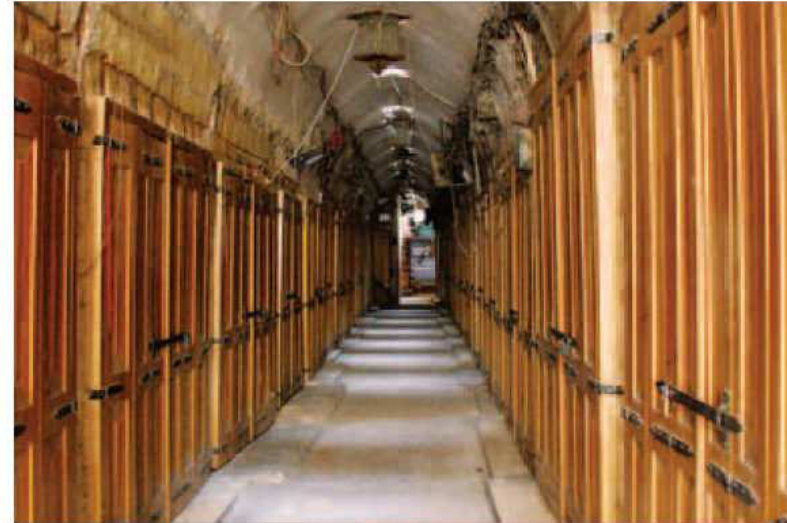
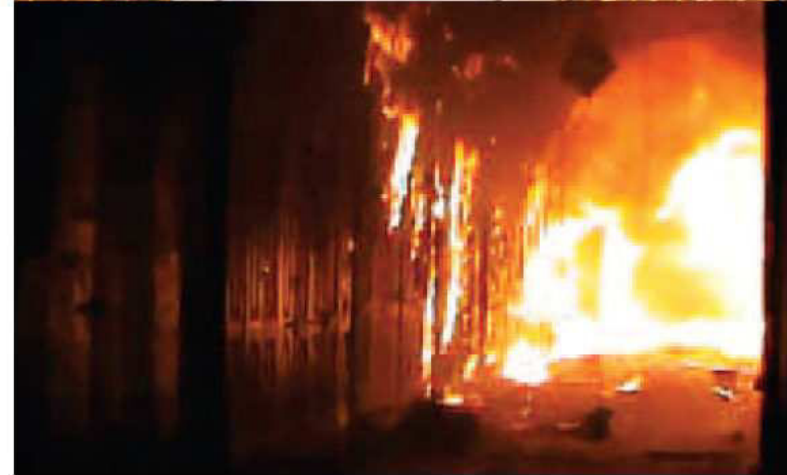
Abb. 8 oben: Ein Basarstraßenzug, der nach den Vorschriften der Altstadtansanierung im gesamten Basar mit einheitlichen Holztüren versehen wurde. Unten: Im Basar wurden durch einen Brand, der auf Kampfhandlungen zurückzuführen ist, alle Geschäfte vernichtet. Zur Zeit der Kampfhandlungen haben die Regierungssoldaten das Wasser für diesen Stadtteil abgestellt.
