Die Häuser in Düppel

Dieter Todtenhaupt

Haus 13A

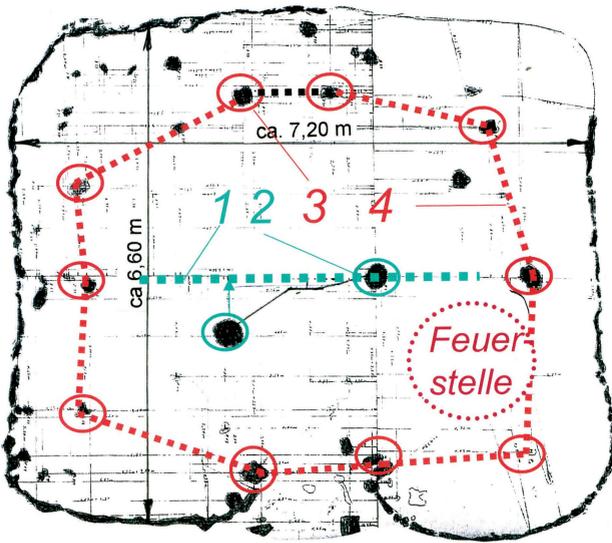
Abb. 44 Archäologischer Grundriss des Hauses 13A. 1. vermutete Firstpfette, 2. Firstständer, 3. vermutete Pfettenpfosten, 4. vermuteter Pfettenkranz.

Im Grundriss des Hauses 13A finden sich zwei etwa mittig angeordnete Postenlöcher für die Firstständer, welche die Firstpfette getragen haben. Das eine Loch befindet sich etwas außerhalb der Mitte. Beim Aufbau war man davon ausgegangen, dass dieser Pfosten nicht ganz gerade gewachsen war, sodass es zu dem Versatz gekommen ist und tatsächlich hat man beim Wiederaufbau des Hauses einen passenden Stamm für diese

Annahme gefunden. Pfostenlöcher in der Hausfläche lassen vermuten, dass die darin eingesetzten Pfosten (Pfettenpfosten) einen umlaufenden, in sich geschlossenen Bohlenkranz (Pfettenkranz) trugen, der die Funktion eines Rähm hatte. Auf diesen Rähm stützten sich die Sparren ab. Dadurch wurden die waagrecht wirkenden, die Wand auseinander drückenden Dachkräfte vom Rähm und die Dachlast von den Pfettenpfosten aufgenommen. Die Wand war dazu nicht in der Lage, denn sie bestand nach dem archäologischen Befund aus aneinander gereihten Spaltbohlen, die nur ca. 20 cm tief in den Boden eingesetzt waren. Diese Konstruktion hat sich in den 35 Jahren des Bestehens der wiederaufgebauten Häuser sehr gut bewährt.

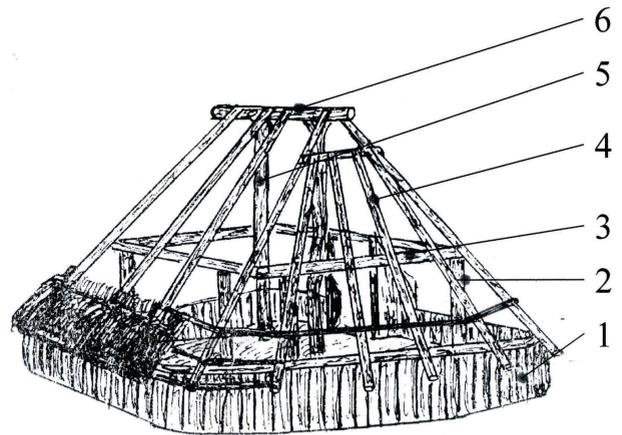
Abb. 45 Schemazeichnung des Hauses 13A. 1. Spaltbohlen; 2. Pfettenpfosten; 3. Pfettenkranz; 4. Sparren; 5. Firstständer; 6. Firstpfette.

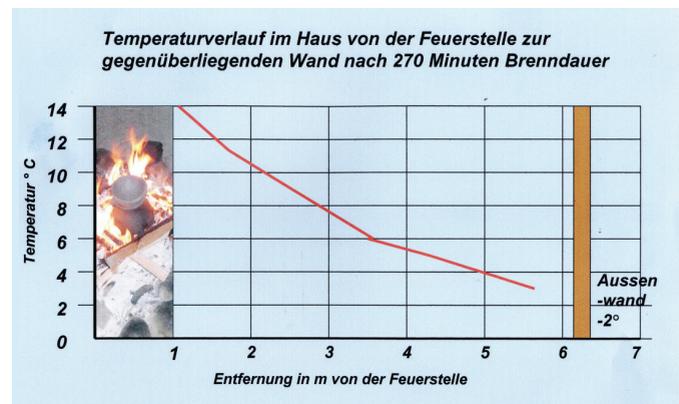
Abb. 46 Temperaturverlauf im Haus 13A nach einer Heizdauer von 4 Stunden. Holzverbrauch ca. 20 kg.

Das Haus hat eine Grundfläche von ca. 47 m² und ist damit größer als übliche slawische Wohnhäuser dieser Zeit, die etwa 21 m² Grundfläche haben. Deshalb und wegen der einseitigen Lage der Feuerstelle, die eine ungleiche Erwärmung des Hauses zur Folge hatte, kann angenommen werden, dass das Haus in einen Wohnteil und einen, im kühleren Teil des Hauses befindlichen Lagerort für die Vorräte aufgeteilt war.
