SCHLOSS WEIKERSHEIM

STAATLICHE SCHLÖSSER UND GÄRTEN BADEN-WÜRTTEMBERG

Idealplan gescheitert? Der Renaissancebau von Schloss Weikersheim 1586 bis 1605

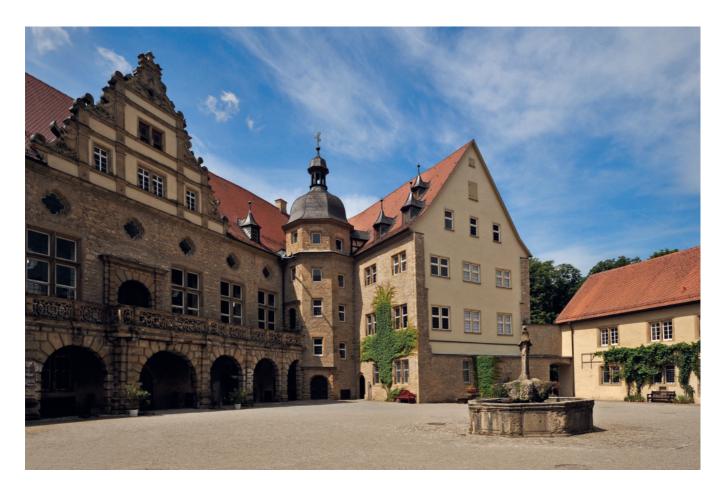
2 An der Giebelfassade des Westflügels zeichnet sich das unvollendete Bauvorhaben deutlich ab.

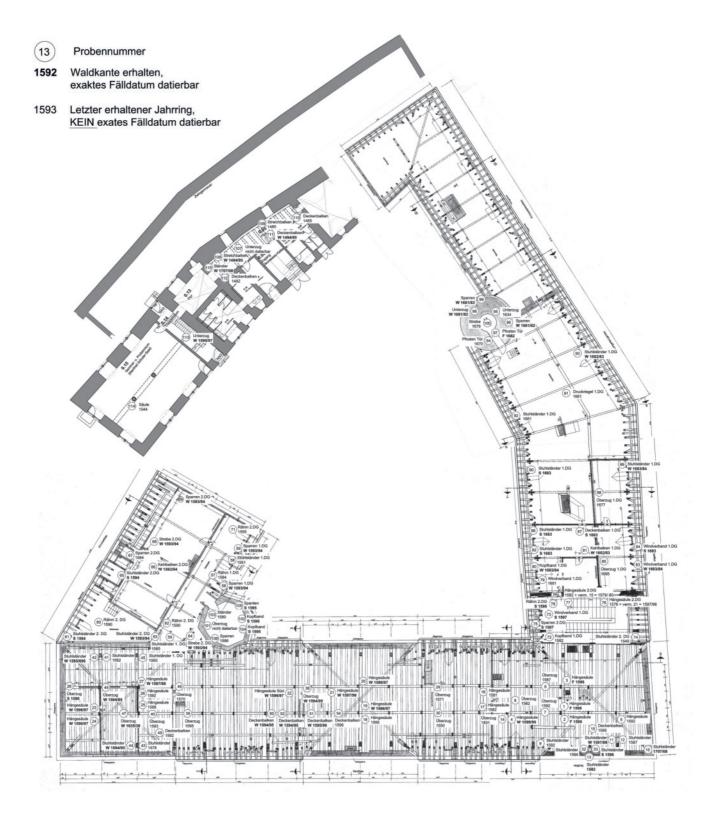
3 Die Holzaltersbestimmung der Dachwerke ermöglicht Rückschlüsse über den Bauverlauf des Schlosses.

Im Dachwerk des Langenburger Baus wurden 2018 an den Bauteilen Stuhlständer, Druckriegel, Deckenbalken, Sparren und Überzügen 15 Proben entnommen und ausgewertet.¹⁰ Die Proben konnten den Jahren 1681 bis 1684 zugewiesen werden (Abb. 3).¹¹

Lage im Langenburger Bau scheint die Treppe offensichtlich diesem Flügel zugehörig zu sein. Als nördlicher Abschluss des Treppenhauses durchzieht eine starke Quermauer das Baugefüge vom Keller bis ins Dachgeschoss, die bislang als Brandwand angesehen wurde. Unter den beschriebenen Gesichtspunkten lässt sich dieser Mauerwerksverband auch als Abschluss eines Bauabschnitts deuten. Um diese These zu bestätigen, wurden weitere Bohrkerne entnommen (Abb. 3).¹³

den auch dem Dachwerk des Küchenbaus 16 Bohrkerne entnommen. Sieben der Proben ergaben mit der Datierung auf Winter 1593/94 ein einheitliches Ergebnis,¹⁴ zwei Proben stammten von Balken, die im Sommer 1594 geschlagen wurden. Sieben übrige Proben brachen mit der Mitte bzw. in den beiden letzten Jahrzehnten des 16. Jahrhunderts ab (Abb. 3).¹⁵

Im Winkel zwischen Westflügel und Saalbau befindet sich ein Treppenturm. Von hier beprobten Bauteilen konnte das Fälldatum Sommer 1595 bestimmt werden (Abb. 3). ¹⁶ Der Dachstuhl des Treppenturms wurde folglich um das Jahr 1595 und damit direkt nach dem Dachwerk des Westflügels errichtet.

Insgesamt wurden in Turmstube und Turmhelm sieben Proben entnommen, von denen drei mit Splintholz und Waldkante als exaktes Fälldatum Winter 1681/82 ausweisen. Eine weitere Probe datiert auf das Frühjahr 1682. Zwei weitere Bohrkerne enden im Splintholz in den 1670er-Jahren, sodass ebenfalls ein Fälldatum um 1681/82 anzunehmen ist (Abb. 3).¹⁸

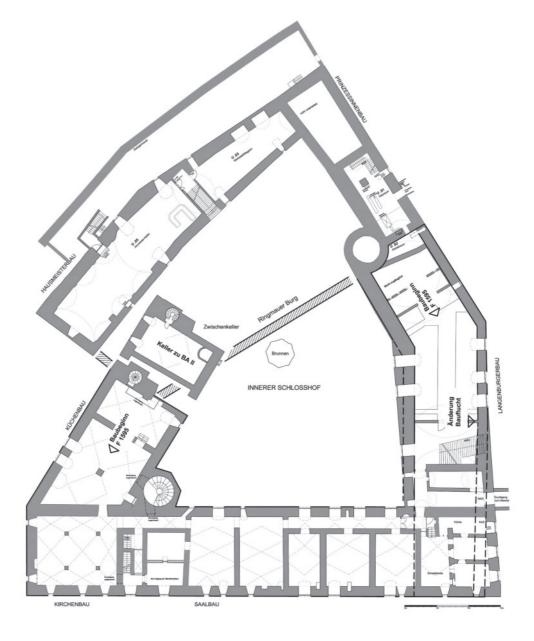
4 Schloss Weikersheim, Grundriss Untergeschoss.

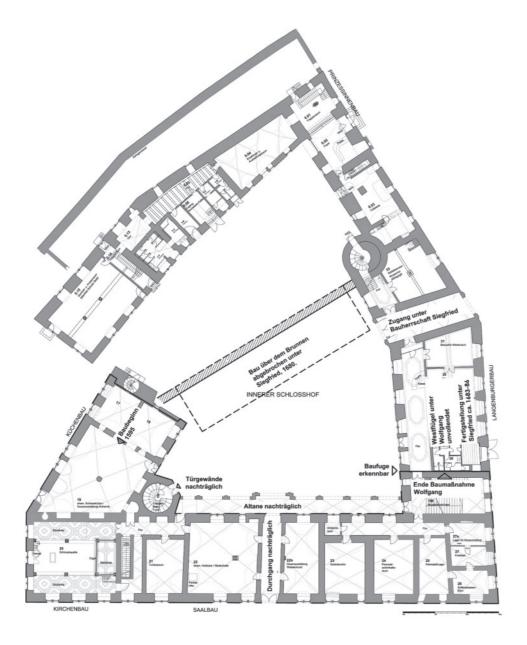
5 Schloss Weikersheim, Grundriss Erdgeschoss.

fen, stellt einen Winkel von ca. 86 Grad dar. Aufgrund der Fluchtänderung im Keller entstand hier die Abweichung von einer rechtwinkligen Ecksituation. Archivalisch überliefert, war der Neubau von Schloss Weikersheim mit einer Länge von 250 Schuh [71,62 Meter] geplant.⁴⁹ Der heutige Südflügel misst 74,16 Meter, was ca. 260 Schuh entspricht.⁵⁰ Verlängert man, entgegen der korrigierten und ausgeführten, die ursprüngliche, rechtwinklig auf den Saalflügel zuführende Flucht, lässt sich ein Längenmaß von 250 Schuh für den Südflügel ablesen (Abb. 5 und 6).

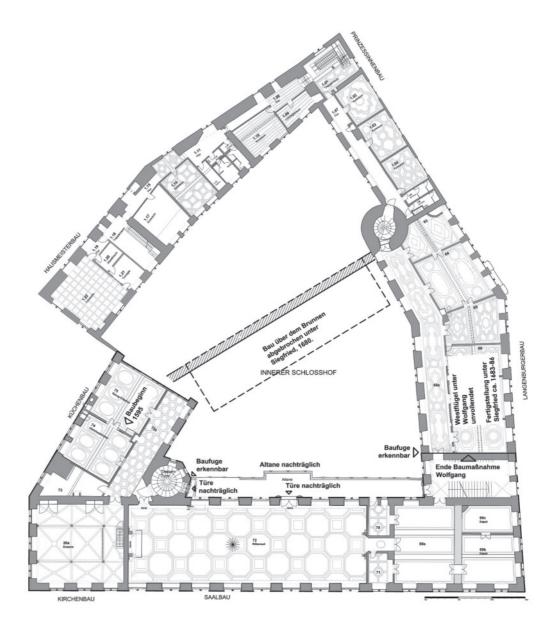
6 Schloss Weikersheim, Grundriss Obergeschoss.

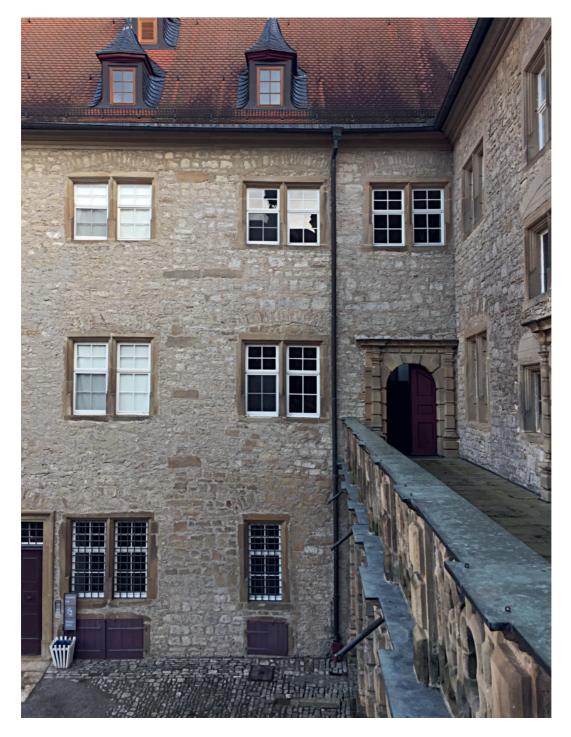
8 Am Westflügel zeichnet sich die Baufuge noch deutlich ab, mit der die Bautätigkeit Graf Wolfgangs endete. Erst unter Graf Siegfried wurde der Langenburger Bau hier angeschlossen.

Da die Realisierung des Westflügels aufgegeben worden war, wird dieser in den Archivalien auch nicht weiter erwähnt. Den vorzeitigen Abschluss des Westflügelfragments bildete die nördliche Begrenzungsmauer des Treppenhauses. Bis heute lässt sich diese Abschlussfuge im Fassadenbild ablesen (Abb. 8).⁷⁵

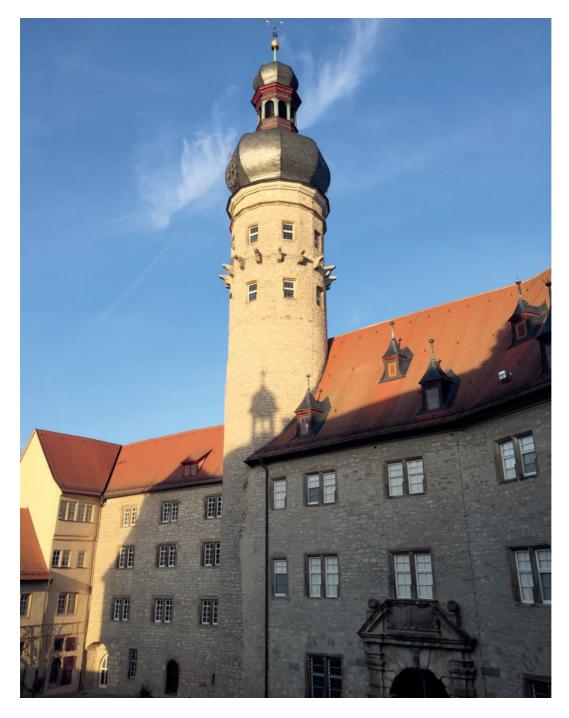
9 Der Bergfried ragt weit aus dem Schlosskomplex empor. Um dieses Erscheinungsbild zu erreichen, wurde der mittelalterliche Turm um zwei Turmgeschosse erweitert und durch einen Zwiebelhelm bekrönt.

Erst Ende des 17. Jahrhunderts lassen sich wieder Bautätigkeiten ausmachen. 1680 ließ Graf Siegfried den inmitten des Schlosshofs befindlichen Bau abbrechen, der noch aus spätmittelalterlicher Zeit stammte. Die Planungen seines Vorfahren scheint er genauestens gekannt und aufgegriffen zu haben. Auf ihn ist die Fertigstellung des Langenburger Baus als repräsentativem Wohnbau der Herrschaft zurückzuführen. Darüber hinaus ergänzte Siegfried den Baubestand von Schloss Weikersheim durch charakteristische Elemente zu jener Anlage, wie wir sie heute kennen. Er ließ den Bergfried aufstocken und mit einem Zwiebelhelm beschließen (Abb. 9).

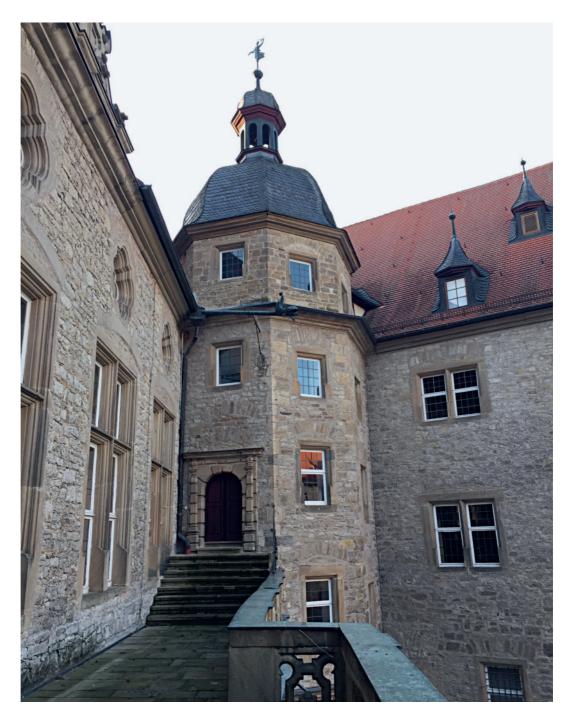
10 Um die nachträglich angefügte Altane vom Treppenturm aus erreichen zu können, wurden in das Mauerwerk Öffnungen eingebrochen. Der Entlastungsbogen eines ehemaligen Fensters zeichnet sich oberhalb der Tür noch deutlich ab.

hervor. Auch zeichnen sich die nachträglichen Eingriffe im Mauerwerk bis heute deutlich ab (Abb. 10). §4 1681 wurde unter der Bauherrschaft Siegfrieds die Brücke zur Stadt errichtet, 1683 der Neubau von Marstall und Schlosstor in Angriff genommen und damit einhergehend die Zugangssituation zum Schloss gestaltet. Die Fertigstellung seiner Wohngemächer, wie auch der Anlage insgesamt, erlebte
